Pista ciclopedonale

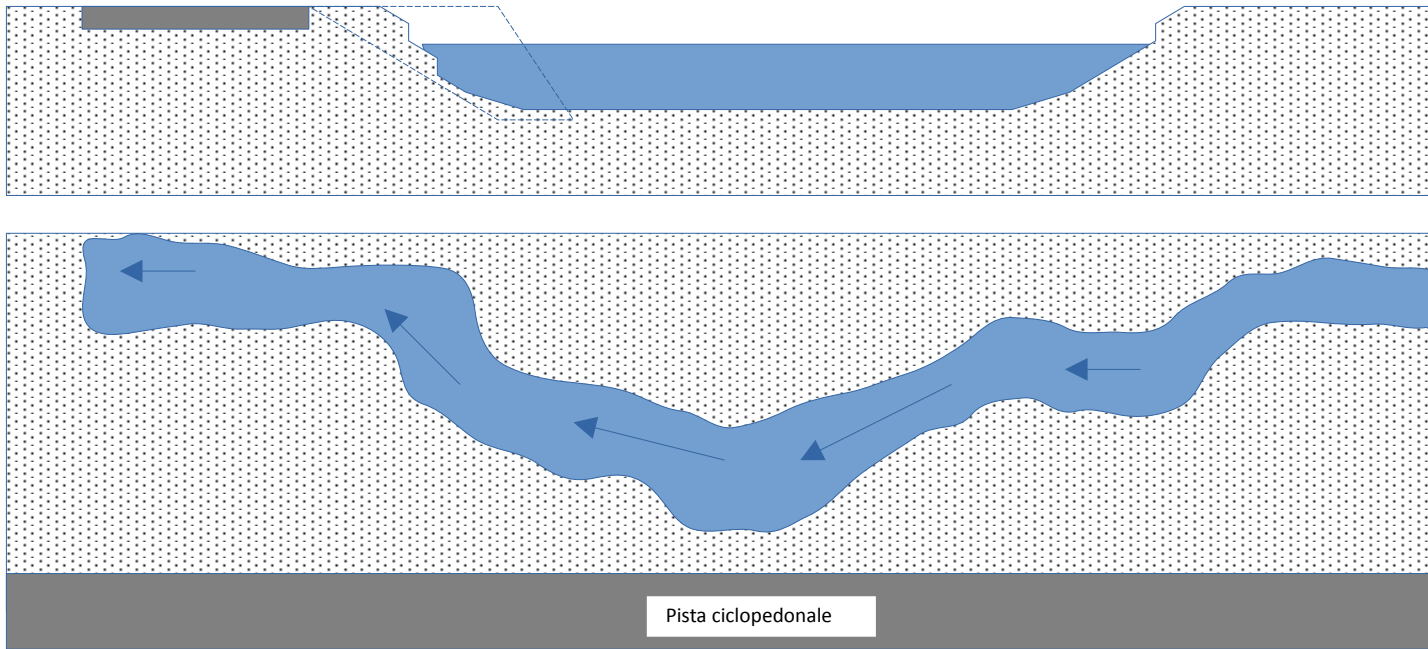
All'interno di una Area Protetta di competenza dell'EGAP Valsesia si è verificato uno smottamento della sponda, immediatamente a valle del percorso ciclopedonale raffigurato. Il fenomeno è stato causato dall'erosione spondale di un piccolo corso d'acqua naturale. Il materiale sottostante la strada è interamente caratterizzato da alternanze di materiale ghiaioso, sabbioso e limoso, tipico dei terrazzamenti fluviali. Il candidato descriva tutte le misure operative, progettuali e procedurali che devono essere attuate dal momento in cui viene segnalata la criticità fino all'attuazione di un intervento di sistemazione
