LAVORI DI RIPRISTINO E MESSA IN SICUREZZA DELLE PISTE CICLABILI/FORESTALI E SENTIERISTICA DEL PARCO NATURALE DEL MONTE FENERA

PROGETTO ESECUTIVO

RELAZIONE GEOLOGICA

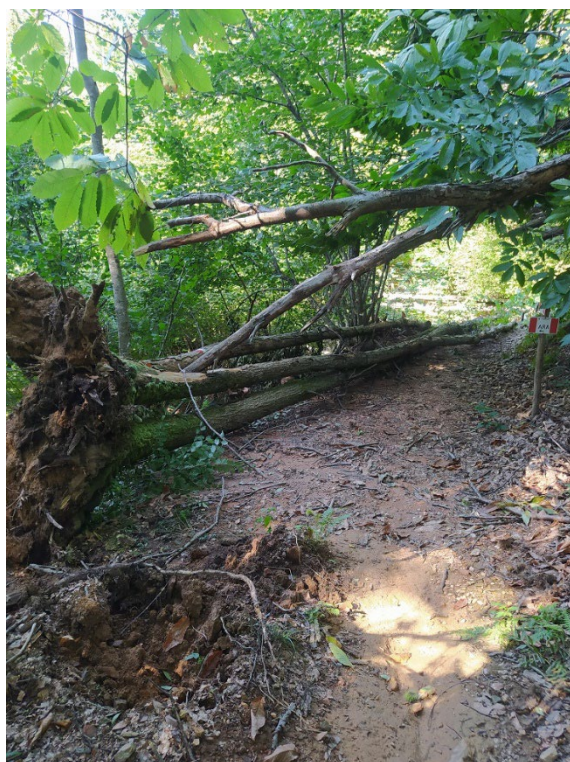
Su questo percorso sono presenti numerosi alberi caduti sul sentiero (Foto 1) impedendone l'utilizzo. Alcuni punti del sedime del sentiero sono interessati da erosione concentrata per ruscellamento delle acque dilavanti superficiali (Foto 2).

Foto 1 - Alberi caduti sul sentiero.

Gli interventi su questo percorso, quindi sono: la sistemazione di alberi caduti e la pulizia dal materiale vegetale presente sul sentiero. La sistemazione nei punti del sentiero interessati da erosione concentrata mediante la rettifica del sedime con mezzi meccanici.

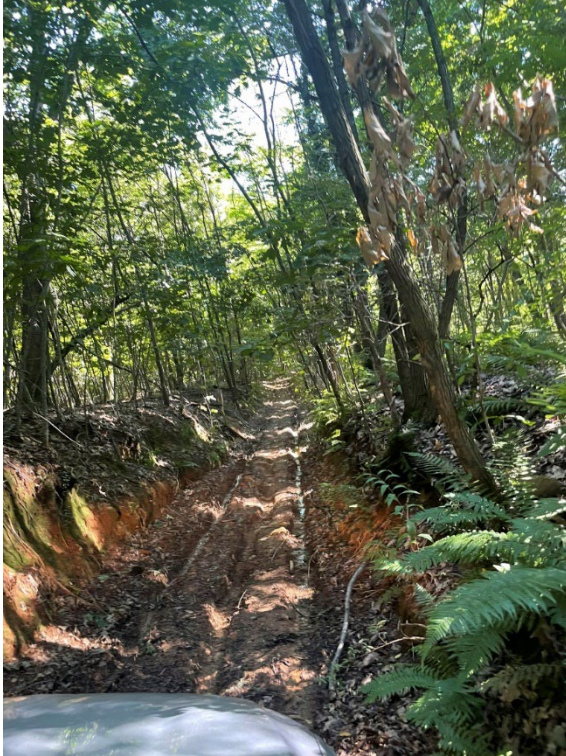
Su questo percorso il sedime della pista è interessato da profondi solchi creati dal ruscellamento superficiale concentrato. La pista inoltre quasi per la totalità del suo tracciato è in trincea. L'acqua non avendo vie di fuga, con il tempo ha approfondito sempre di più i solchi di erosione. Questi solchi creano particolari problemi alla viabilità delle piste (Foto 3 e Foto 4).

Foto 3 – Profondi solchi da erosione concentrata delle acque dilavanti superficiali. Pista in trincea.

Gli interventi su questo percorso, quindi sono: la creazione di scoli per le acque superficiali, mediante l'apertura della porzione di trincea verso valle. In corrispondenza di questi scoli si ritiene importante eseguire un taglio trasversale alla pista che raccolga e rallenti le acque dilavanti e che le devii verso l'apertura. Nelle porzioni più ripide si prevede un sistema di rinforzo con funzione antierosiva.

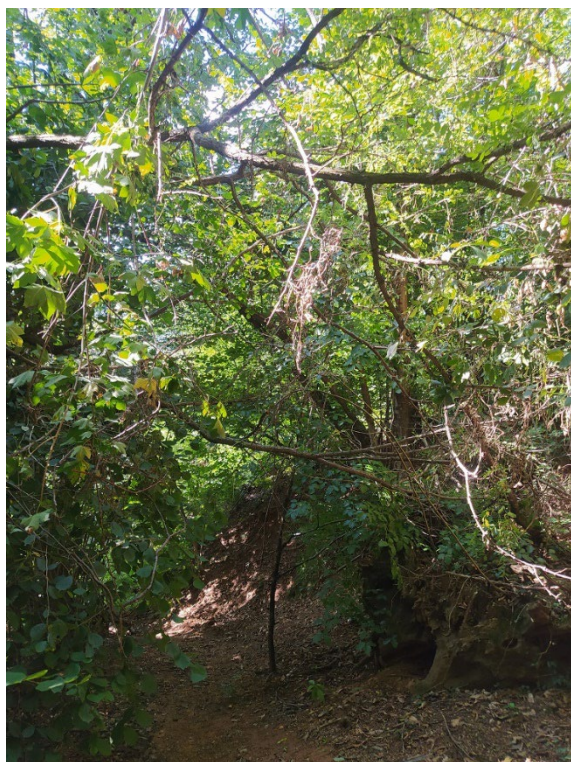
Foto 5 – Vegetazione che ha invaso la pista.

In queste piste il fondo risulta spesso irregolare, con la presenza di numerose incisioni dovute al ruscellamento concentrato delle acque dilavanti superficiali. Inoltre la regimazione delle acque è scarsa, in quanto non sono presenti canalette di scolo e tagliacque. Le piste risultano inoltre ingombre da vegetazione e richiedono ingente manutenzione.

Si prevede quindi la sistemazione nei punti della pista interessati da erosione concentrata mediante la rettifica del sedime con mezzi meccanici. L'implemento con opere di regimazione delle acque, quali canalette trasversali. La rimozione del materiale vegetale presente.

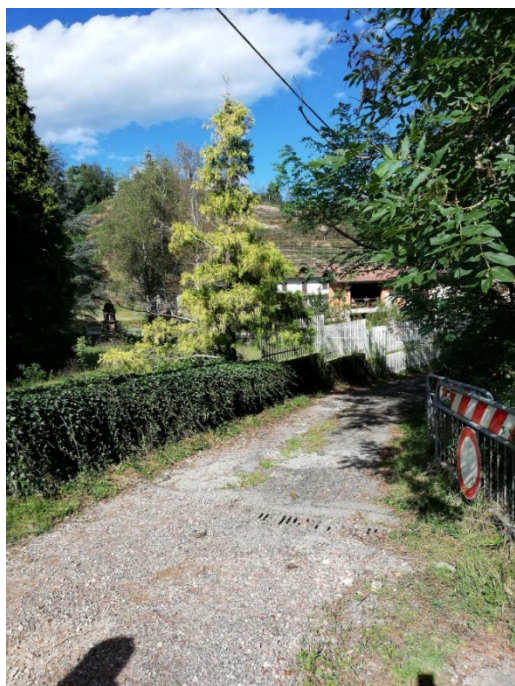
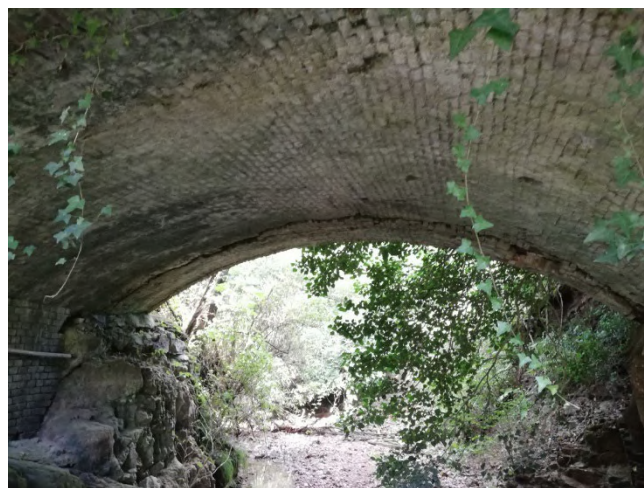
Nella parte terminale della Strada vicinale delle Valli, è presente un ponte in corrispondenza di quest'ultima sul Torrente Strona. Questo ponte è oggetto di messa in sicurezza in tale intervento (Foto 7 e 8). Come si può vedere dalle Foto 9 e 10 le spalle del ponte poggiano completamente su roccia compatta. Gli interventi di messa in sicurezza vengono descritti nella relazione tecnica e di calcolo delle strutture delle opere strutturali.

Foto 7 – Ponte sul sul Torrente Strona che si trova nella parte terminale della Strada vicinale delle Valli.

Foto 8 – Particolare dell'intradosso del Ponte sul Torrente Strona.

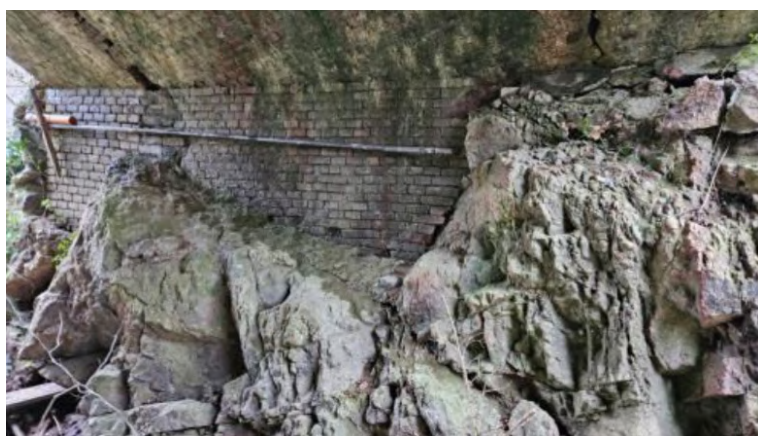
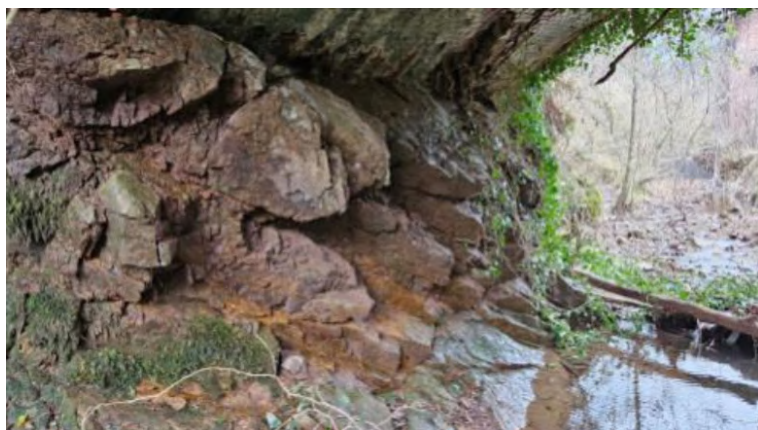
Foto 9 – Particolare dell'appoggio della spalla in destra orografica.

Foto 10 – Particolare dell'appoggio della spalla in sinistra orografica.

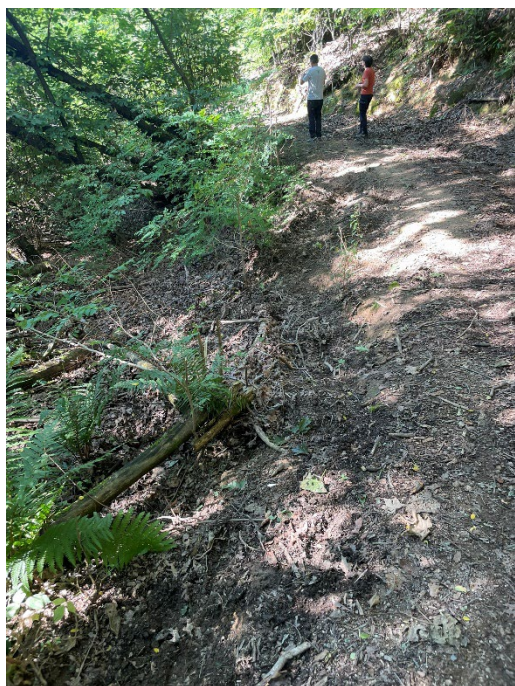
Nella pista N. 786 che porta alla Torre di Cavallirio, in un punto, circa a metà, è presente un cedimento della stessa con conseguente restringimento del tracciato (Foto11). Il cedimento presenta una lunghezza pari a circa 30 m. Si prevede la realizzazione di una palificata doppia a sostegno della scarpata di valle della pista.

Foto 11 – Particolare cedimento pista N. 786 per la Torre di Cavallirio.
